## **Minerit-katteen puhdistus ja pinnoitus**

<b>Tekijä</b>	Juho Korva	<b>Vuosi</b>	2010
<b>Toimeksiantaja</b>	Belakon Pinnoite Oy		
<b>Työn nimi</b>	Minerit-katteen puhdistaminen ja pinnoittaminen		
<b>Sivu- ja liitemäärä</b>	40+ 3

<b>Author</b>	Juho Korva	<b>Year</b>	2010
<b>Commissioned by</b>	Belakon Pinnoite Oy		
<b>Subject of thesis</b>	Cleansing and coating of minerit-covering		
<b>Number of pages</b>	40 + 3

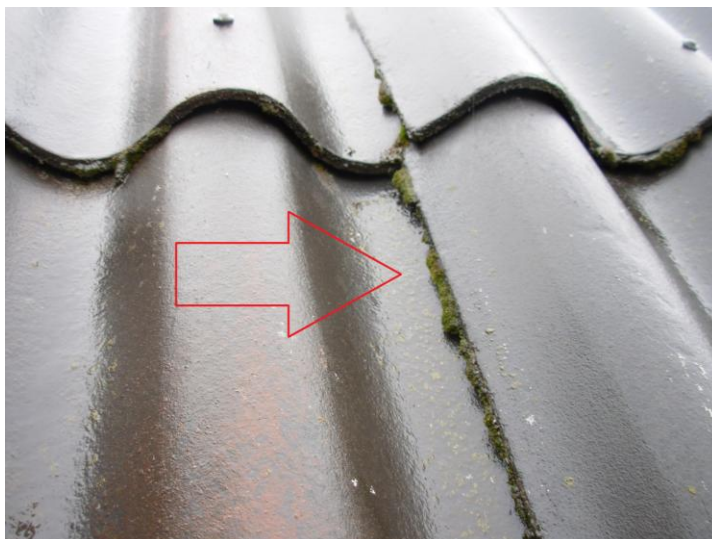
Kuva 3. Sammal on kasvanut levyn reunaan

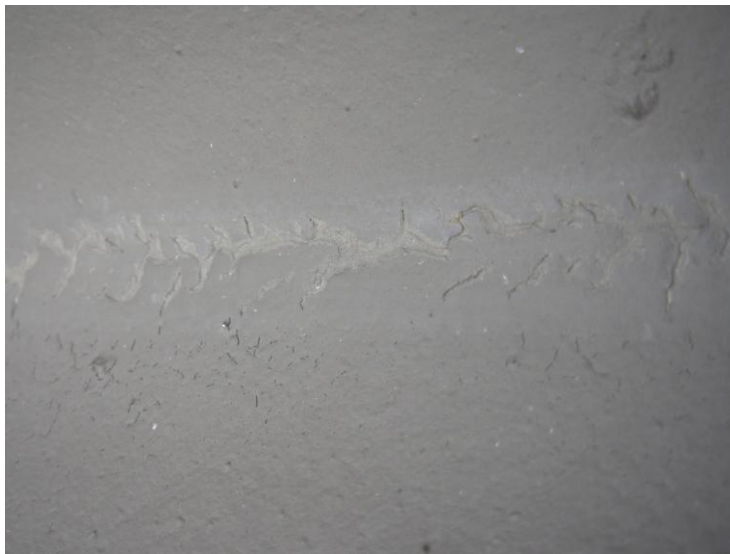
Kuva 4. Kosteus maalaustilanteessa on aiheuttanut maalin irtoamisen

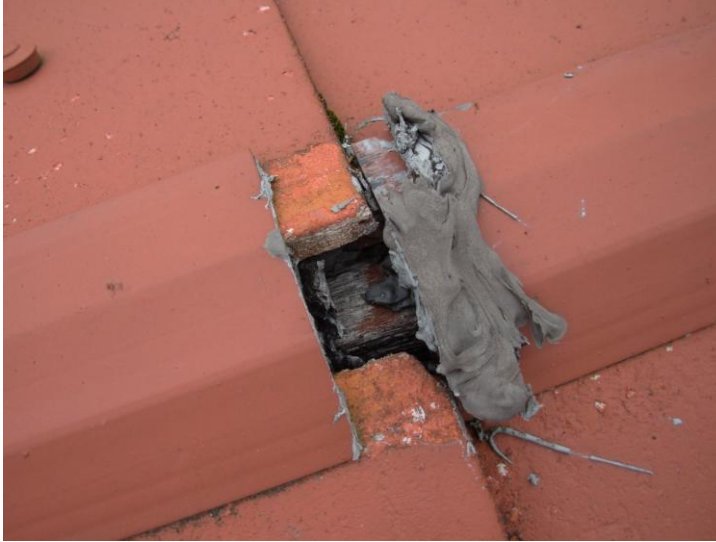
Kuva 5. Lumikuorma on siirtänyt harjan peltiä

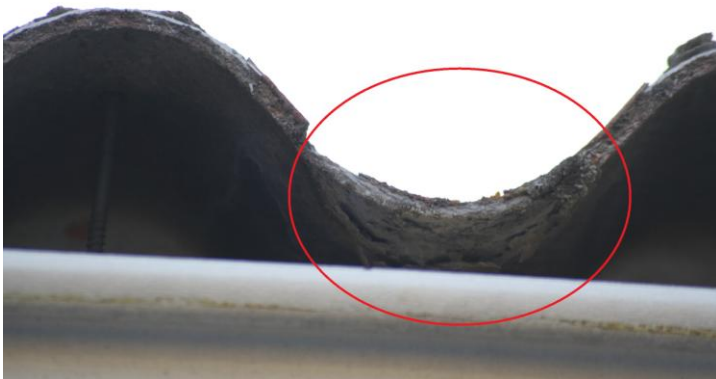
Kuva 6. Pinnoitteen puuttuminen on aiheuttanut levyn alapuolisen hajoamisen

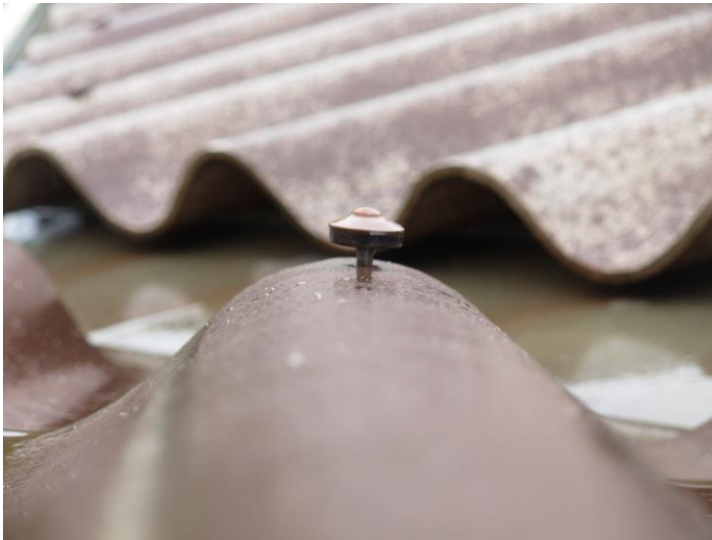
Kuva 7. Naula on noussut katteesta ylös

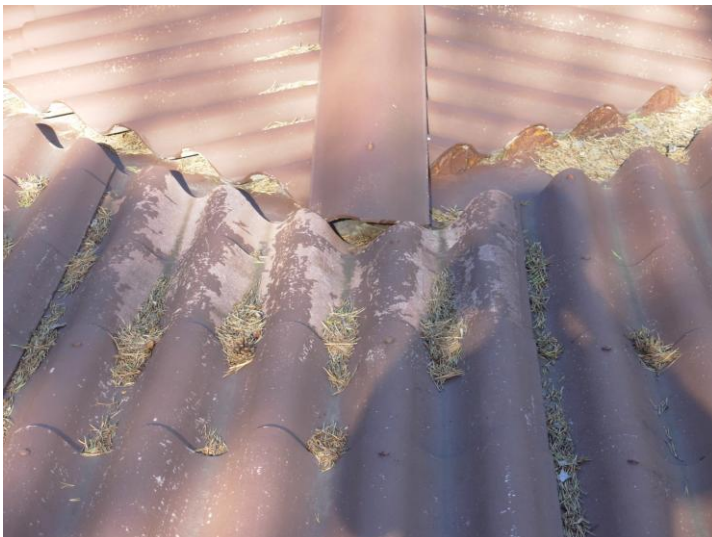
Kuva 8. Maali on irronnut katteesta liiallisen kosteuden vuoksi pinnoittamista ennen

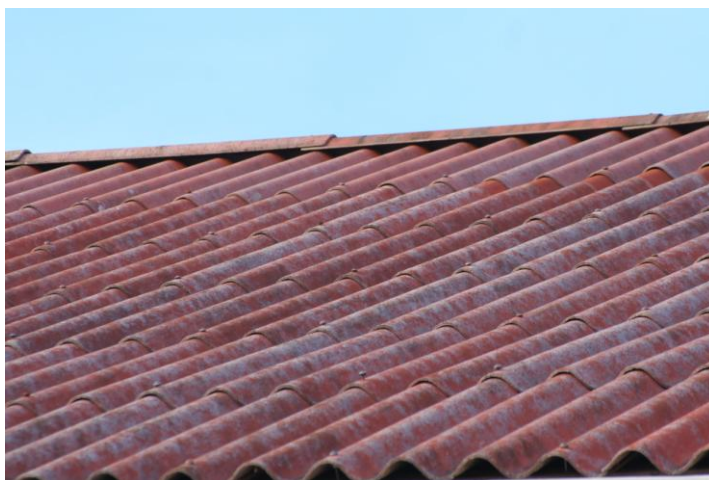
Kuva 9. Meri-ilmasto on vaikuttanut katteen maalin ennenaikaiseen irtoamiseen. Kuvan katto sijaitsee Vaasassa, meren lähellä

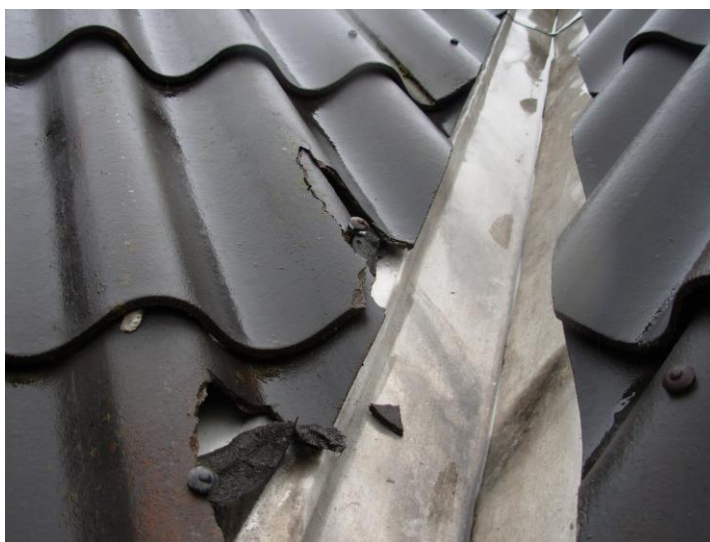
Kuva 12. Katelevyt ovat hajonneet lumikuorman vuoksi

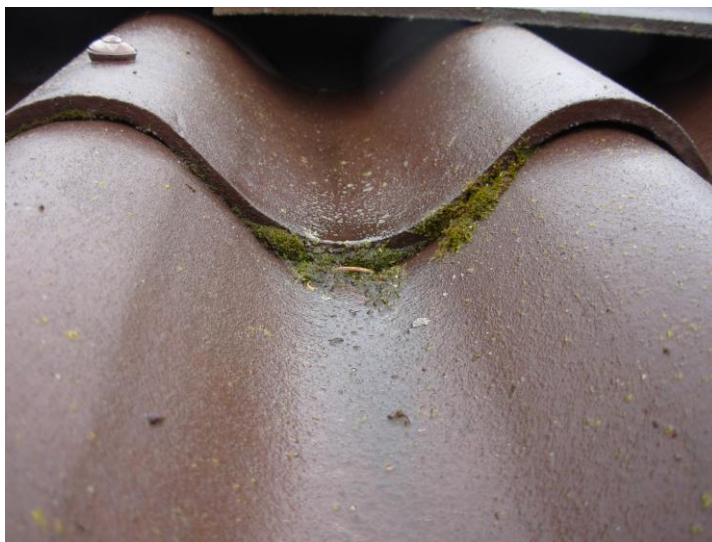
Kuva 14. Loivalla katolla näkyy sammal

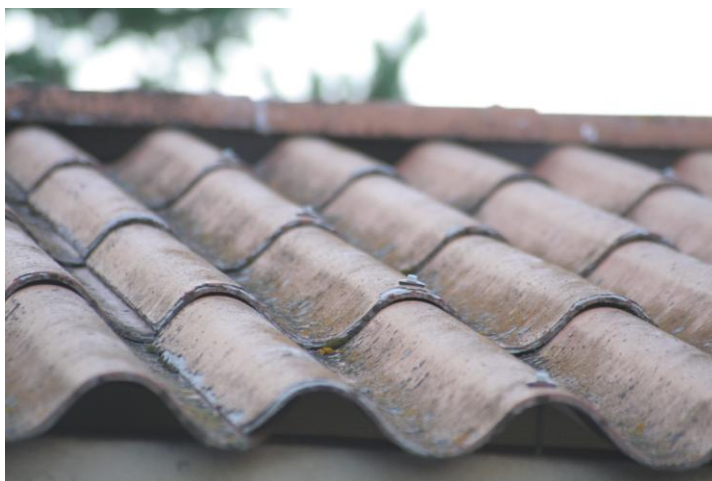
Kuva 16. Levy on lähtenyt hajoamaan reunoista huonon huollon vuoksi

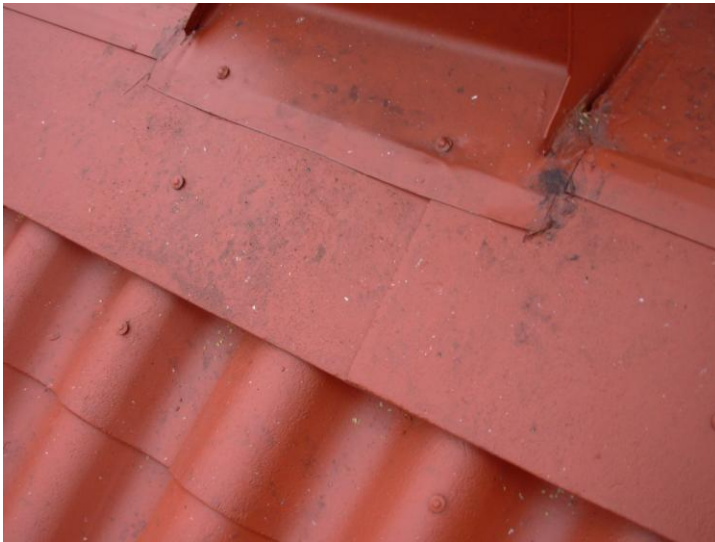
Kuva 20. Savupiipusta on tullut nokea katteen päälle

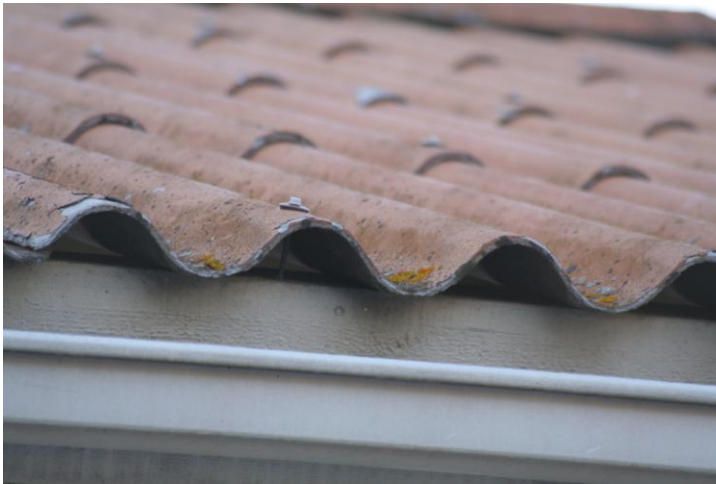
Kuva 22. Levy on alkanut imeä vettä, minkä vuoksi se on rikkoutunut pakkasella pinnasta

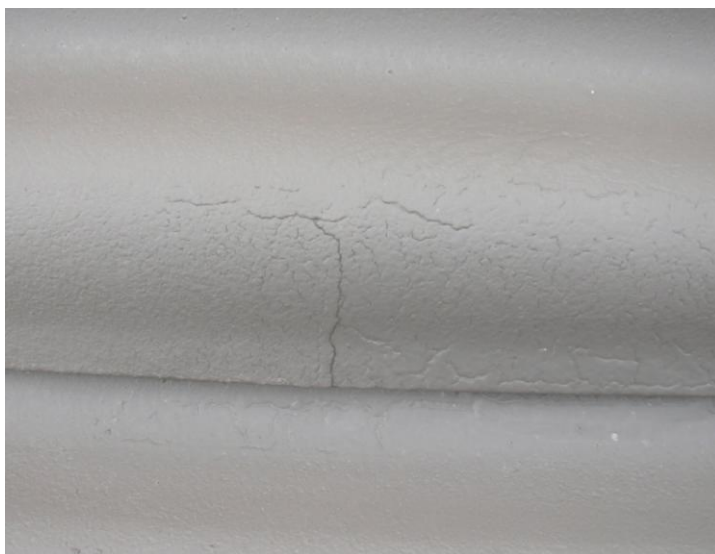
Pesussa ja maalauksessa ei sinänsä ole ongelmia, jos koneet eivät rikkoonu. Vasta pohjustuksen ja pinnoituksen jälkeen näkyvät pienet halkeamat levyissä paremmin, jotka ovat sitten hieman ongelmaisia paikata, kun on uusi pinta jo katossa. (5.)

Kuva 25. Pinnoittamisen jälkeen paljastunut hiushalkeama

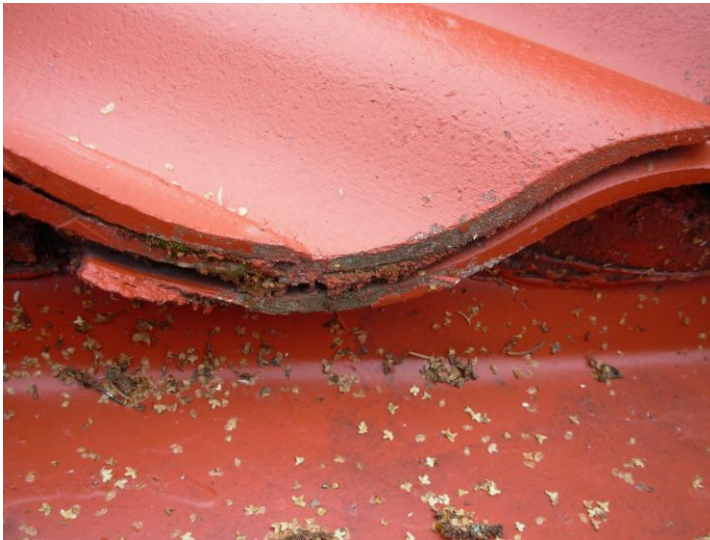
Ongelmana katon puhdistuksessa on myös huolimattomuus. Varsinkin isoilla katoilla huolimattomuus korostuu, kun jokaisen yksityiskohdan tutkimiseen ei ole riittävästi aikaa. Tällaiset ongelmat voidaan estää järjestelmällisellä maalaustavalla, jolloin jokainen kohta maalataan samalla lailla.

Kuva 26. Pinnoite on jäänyt laittamatta huolellisesti

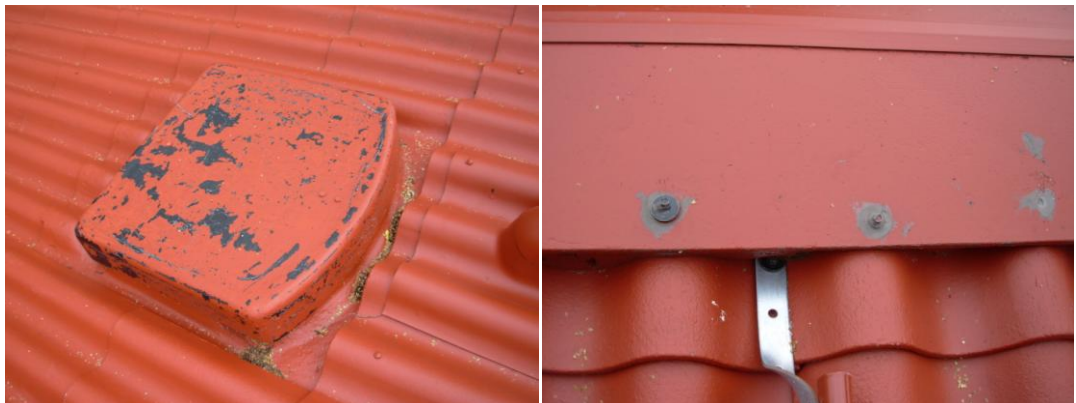
Huomioitavaa/parannettavaa: Välikatolle menevä luukku oli asiakkaan mukaan alun perin ollut tarkoitus jättää maalaamatta, mutta oli kuitenkin maalattu. Harjalevyjen päiden maalittomuus näytti siltä kuin niitä ei välttämättä olisi maalattu muun katteen kanssa. Huolellisuudella olisi nämä muutamat viat vältetty.

Kuvat 27 & 28. Kattoluukun maali on irronnut, eikä maali ole tarttunut ruuveihin

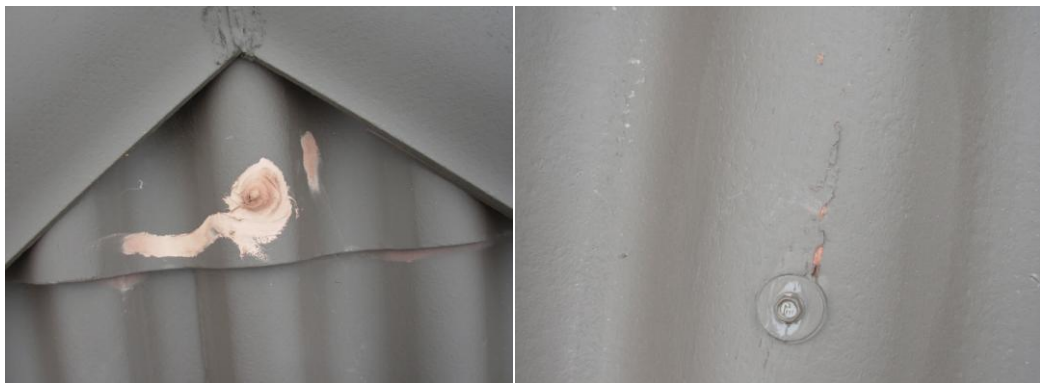
Huomioitavaa/parannettavaa: katolla on käyty vaihtamassa nauloja ruuveiksi varsinaisen maalauksen jälkeen, ja ruuvit on jouduttu maalaamaan käsin jäl-keenpäin.

Kuvat 29 & 30. Tiivistettä ei ole maalattu. Samassa kuvassa näkyvät myös maalaa-mattomat kohdat. Oikeanpuoleisessa kuvassa ruuvin kanta on maalattu jälkikäteen, mikä näkyy maalausjäljessä

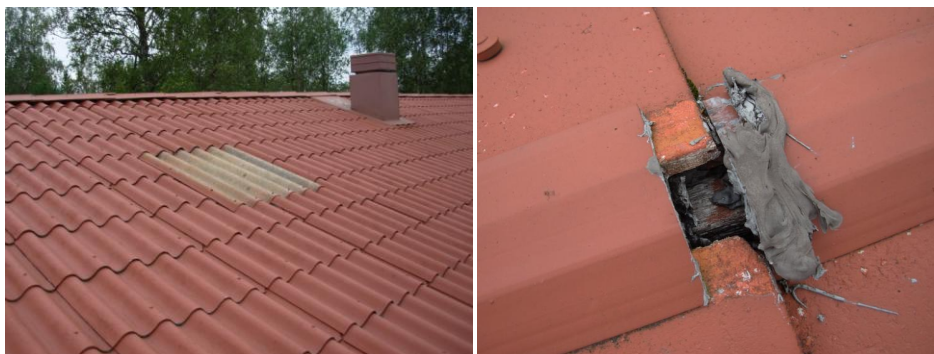
Huomioitavaa/parannettavaa: Yhdellä katolla oleva lasikuitulevy on tarkoituksella paikallaan parantamassa sisävalaistusta, ja on siksi maalaamaton. Mielestäni katot olivat erittäin onnistuneita pinnoitukseltaan. En keksi parannettavaa tälle katolle, muuta kuin harjan muovin voisi laittaa kiinni ruuvilla, ettei se pääse liikkumaan.

Kuva 31 & 32. Katto on hyvässä kunnossa ikäisekseen. Harjamuovi on liikkunut ja paljastanut alapuolisen rakenteen

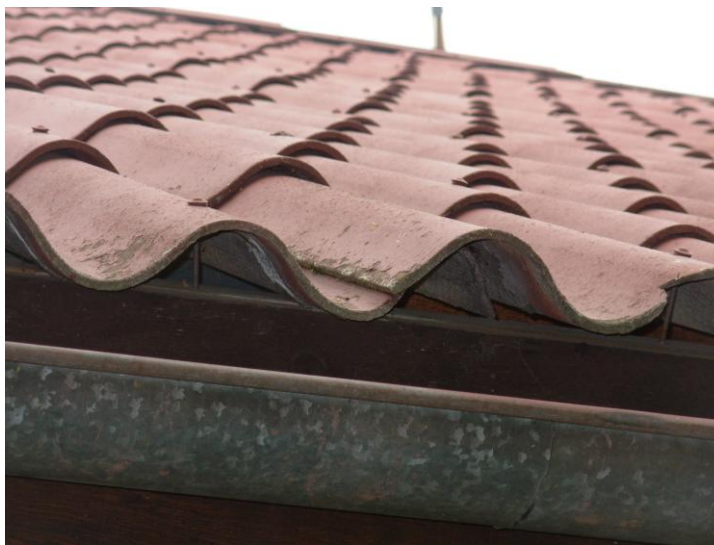
Huomioitavaa/parannettavaa: katolla nähtävissä jyrkkyydestä johtuvia vaikutteita, kuten maalin irtoamista, mutta sammalkasvusto puuttuu melkein kokonaan, vain pieniä määriä oli havaittavissa.

Kuva 33. levyjen reunassa on hieman maalin irtoamista

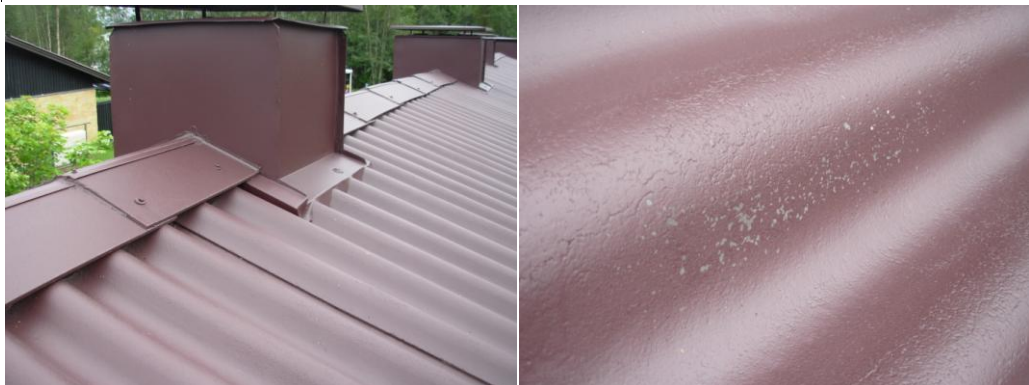
Huomioitavaa/parannettavaa: irtoamia on enemmän kuin Airistossa. Pidemmän ajanjakson jälkeen näkee, miten Ardocolor pysyy katossa. Vielä on liian aikaista tehdä johtopäätöksiä.

Kuvat 34 & 35. Katon yleiskunto on hyvä. Läheltä katsoessa huomaa pinnoitteesta irronneen maalin

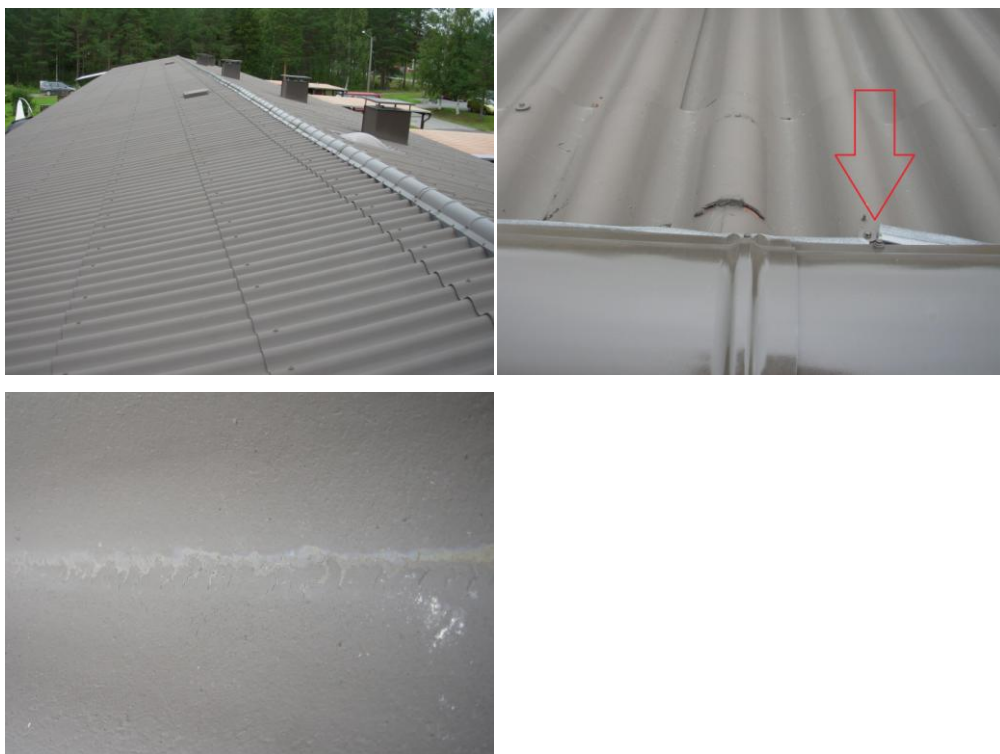
Kuvat 36, 37 & 38. Harjan tiiviste on tullut pois harjapellin alta. Kosteudesta johtuu uritus

Huomioitavaa/parannettavaa: Näkyvät roskat pitäisi ottaa pois ennen maalausta, jotta ne eivät myöhemmin tee pinnoitteeseen aukkoa. Aukoista pinnoite voi alkaa irtoamaan.

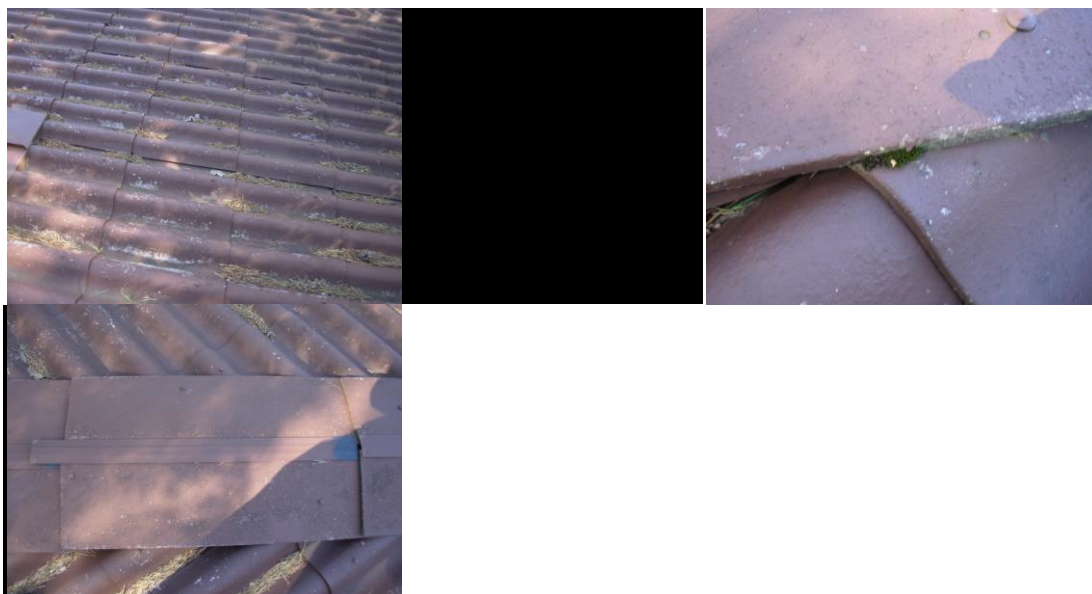
Kuva 39 & 40 & 41. Maali on irronnut monesta levystä, mutta alla näkyy vielä imeytynyttä maalia. Kaikki sammal, mitä katosta löytyy. Lumikuorman vuoksi harjapellit ovat liikkuneet

Huomioitavaa/parannettavaa: Katon puhdistamisella on selvä vaikutus katon kuntoon. Omistajan mukaan katolta käydään poistamassa havut ja lehdet kaksi kertaa vuodessa, keväällä ja syksyllä. Katon kuntoon puhdistaminen vaikutti selvästi. Katolta puuttui käytännössä kokonaan sammal, jota muilla katoilla oli jo paljon enemmän, vaikka ne olivat pinnoitukseltaan nuorempia. Harjoilla olevat muovit tulisi laittaa kiinni ruuveilla, jotta muovit eivät pääse liikkumaan.
